Wpływ błędów technologicznych na degradację korozyjną stopu miedzi z grupy cunifer – CuNi10Fe1,6Mn

The influence of technological errors on the corrosion degradation of the copper alloy from the cunifer group – CuNi10Fe1,6Mn

Obiekt badań

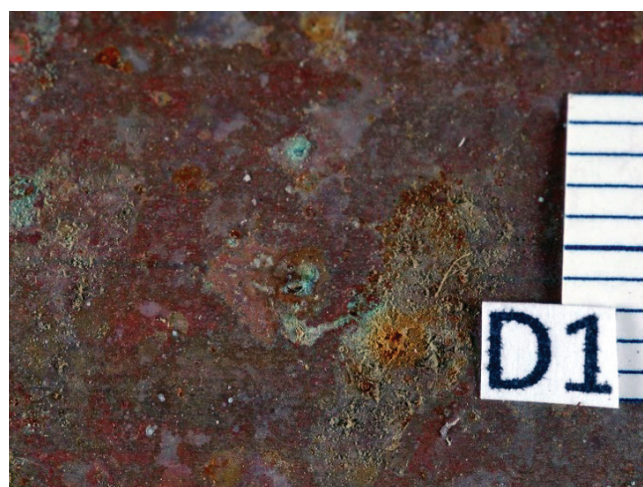
Badania makroskopowe powierzchni wewnętrznej rury wykazały liczne ubytki oraz produkty o charakterze korozyjnym (rys. 2 i 3). Na powierzchniach w tych miejscach, gdzie materiał miał styczność z tzw. wodą stojącą – np. w rejonie kolanka, można zaobserwować znacznie większą degradację materiału niż w pozostałych rejonach (rys. 4). Badania połączeń spawanych uwidocznily nie tylko miejscowe ubytki korozyjne, lecz także braki w przetopie, pęknięcia czy pozostałości materiałów spawalniczych (rys. 5) bądź niepełny przetop (rys. 2), świadczące o niedbałości wykonania połączeń.

Rys. 3. Ten sam odcinek rurociągu co na rys. 2 przy powiększeniu 20×. Widoczne produkty korozji (wykwity) na powierzchni materiału
